НА АСФАЛЬТЕ НЕЛЬЗЯ ЭКОНОМИТЬ

Реальные условия работы покрытия из уплотняемого асфальтобетона

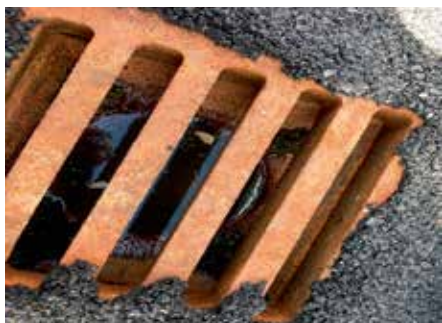
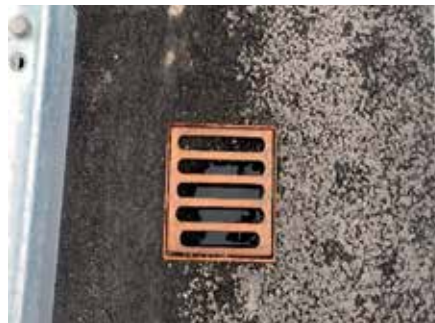
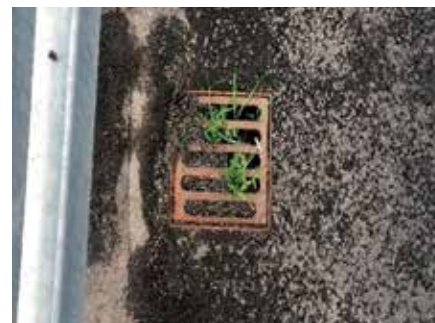
Фото 1, 2, 3. Забитые водоотводные воронки. Дренажные системы не работают. Фото выполнены на разных объектах

Наиболее водонасыщенной здесь оказывается самая нагруженная полоса – правая крайняя. Это так называемое «корыто» при некорректно работающем дренаже в водонасыщенном состоянии находится постоянно (фото 1, 2, 3, 4, 5), подвер-

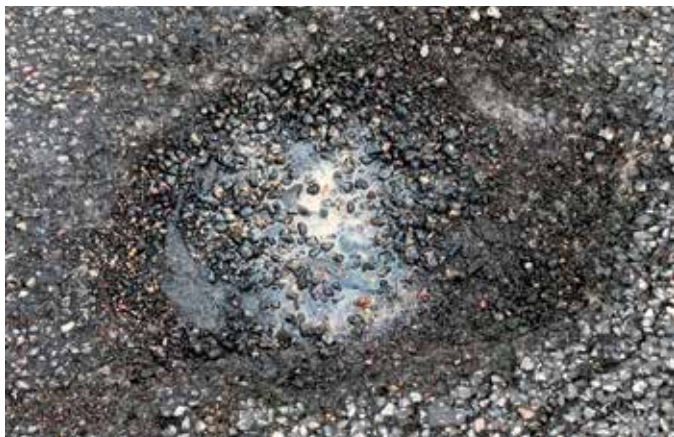
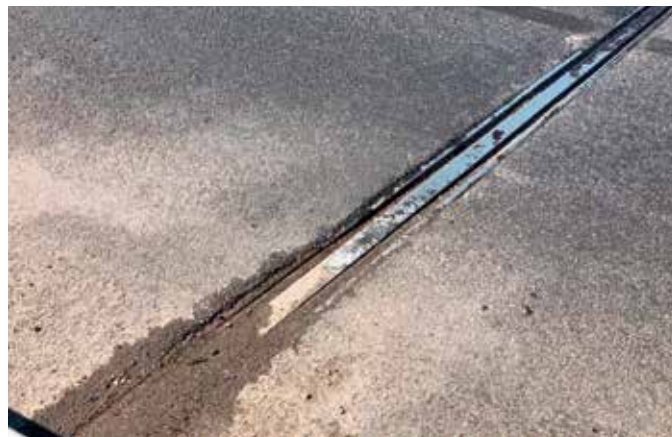
Фото 4, 5. Вода в выбоине и вода, выходящая через конструкцию деформационного шва, указывают на нарушение в работе дренажной системы

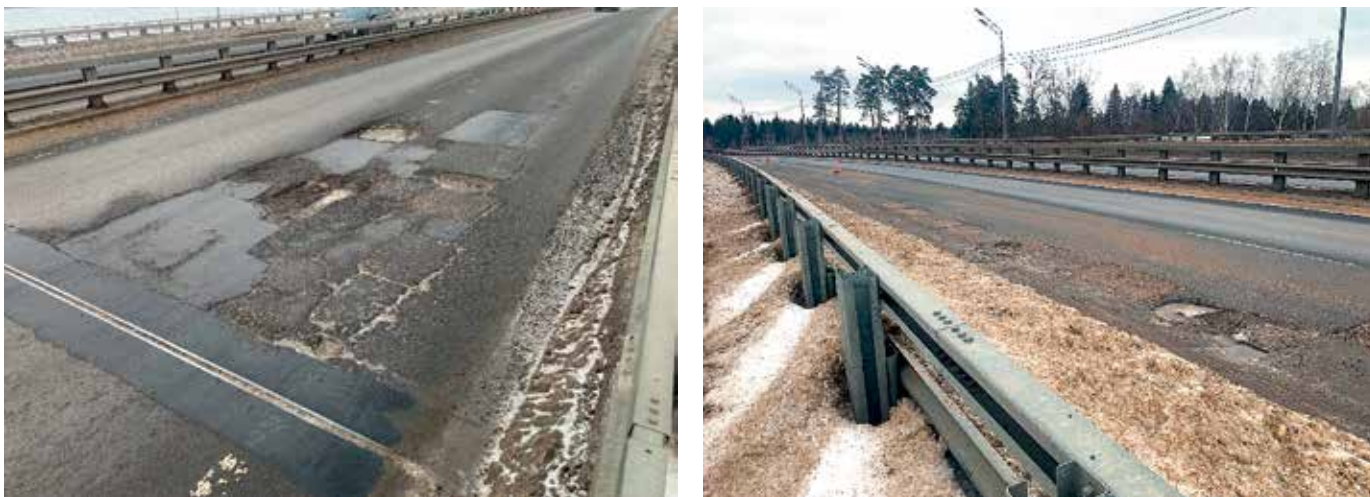
Фото 6. Разрушение асфальтобетонного покрытия (полоса находится в водонасыщенном состоянии)

В январе 2023 года специалистами корпорации «ТемпСтройСистема» были обследованы очередные два объекта. На фото (6, 7) отчетливо видно, что правая полоса находится в водонасыщенном состоянии (более темная), на ней же и происходит разрушение асфальтобетонного покрытия.

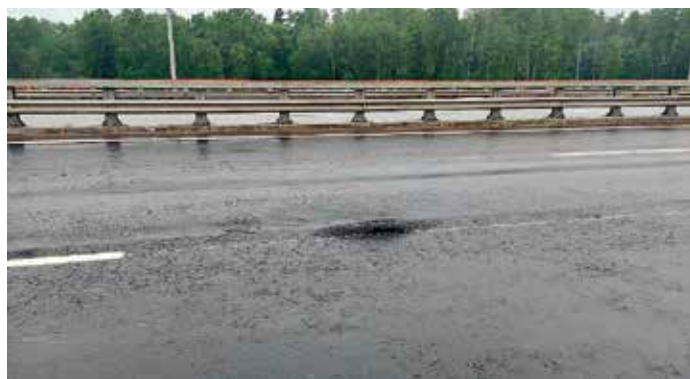
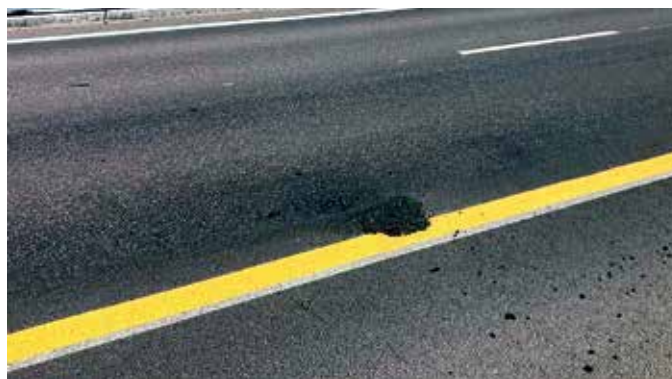
Фото 8, 9. Дефект «Несоответствие смесей условиям работы»

На примере реальных объектов попытаемся разобраться, какие причины влияют на появление дефектов дорожного покрытия. Для этого специалисты Корпорации «ТемпСтройСистема» сгруппировали дефекты по типам. Пожалуй, самое большое количество дефектов дорожного покрытия связано с применением асфальтобетонных смесей, не соответствующих реальным сочетаниям нагрузок и воздействий. В связи с этим первый тип дефектов можно условно назвать «несоответствие смесей условиям работы» (фото 8, 9).

К сожалению, такой вид дефектов зафиксирован экспертами компании на множестве обследованных ими объектов. Высокая температура также способствует образованию дефектов, связанных с потерей физико-механических свойств покрытий из уплотняемых асфальтобетонных смесей. В первый год эксплуатации отмечено продавливание (выдавливание) массы смеси преимущественно в нижнем слое, в зоне колеи, не только правой (как более нагруженной), но и других

полос движения. Также было зафиксировано, что при высокой температуре покрытия (более 60°C) слой битумной эмульсии расплавляется, становясь такой плоскостью скольжения в основании для нижнего слоя асфальтобетонного покрытия, которая также способствует перемещению массы покрытия из зоны колеи.

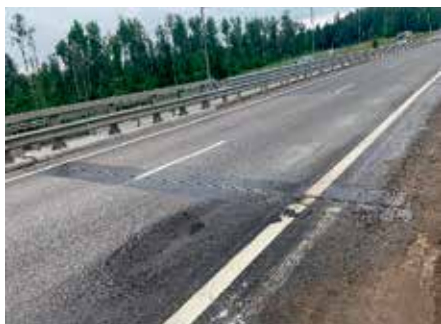
Фото 10. Дефект «Низкокачественное битумное вяжущее». Покрывание находится в водонасыщенном состоянии

Второй тип дефектов можно обозначить как «низкокачественное битумное вяжущее» (фото 10, 11, 12).

Отличительным признаком такого рода дефектов является наличие щебня на обочине. В определенной зоне, находящейся преимущественно в правой крайней колее, происходит выкрашивание зерен щебня. Со временем появляется локальная ямка, из которой выбивание щебня происходит все интенсивней. Небольшая выбоина со временем превращается в яму, на дне которой, естественно, находится мембрана гидроизоляции. Гидроизоляция не способна противостоять прямому воздействию колес автомобильного транспорта, в результате чего происходит ее разрушение.

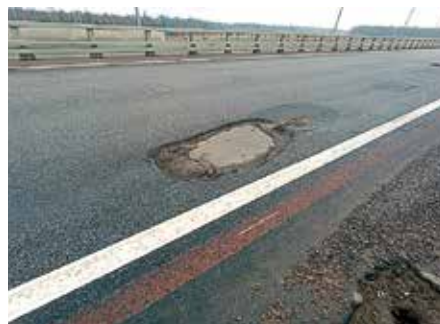
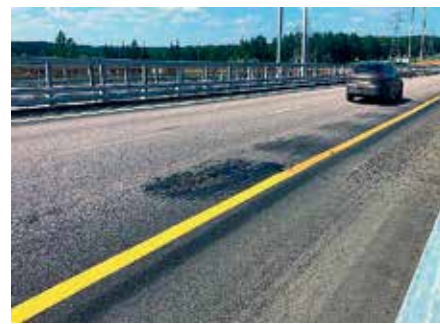
Фото 11, 12. Дефект «Низкокачественное битумное вяжущее»

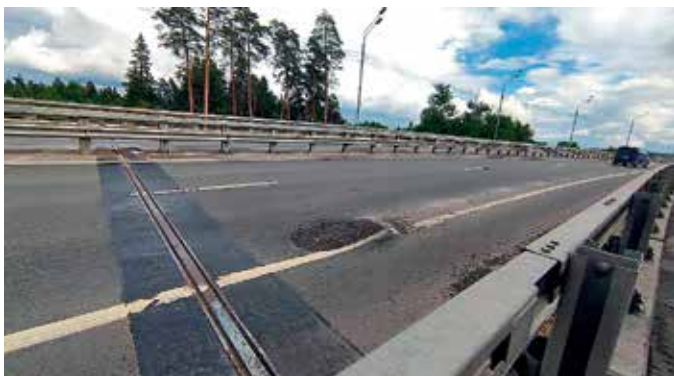
Причину третьего типа дефекта можно назвать «трамплин на деформационном шве» (фото 13, 14).

Физика процесса выглядит так: колесо тяжеловесного транспорта, двигаясь на скорости по крайней полосе, подпрыгивает на неровности, образованной конструкцией деформационного шва. В процессе так называемого приземления колесо фактически производит удар по асфальтобетонному покрытию. Учитывая, что колеса движутся фактически по одной и той же траектории с примерно одинаковой скоростью, в сутки (при средней интенсивности 10 тыс. автомобилей) происходит не менее тысячи ударов в одно и то же место колесами тяжелого транспорта. При сочетании температурного воздействия с ударами по покрытию с ненадлежащими физико-механическими свойствами происходит деформация и последующее разрушение покрытия.

Фото 13. «Трамплин на деформационном шве»

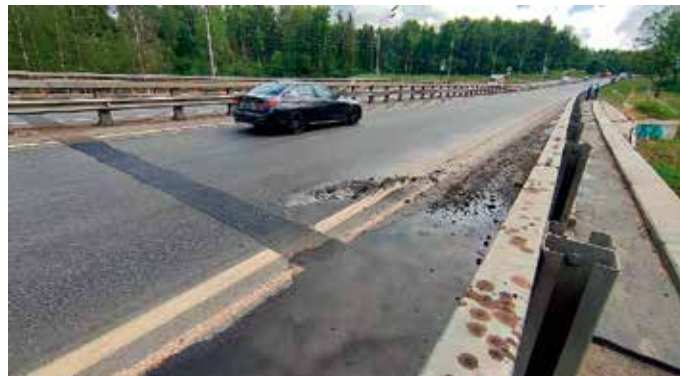
Фото 14. «Трамплин на деформационном шве». Наличие воды на обочине свидетельствует о нерабочей дренажной системе

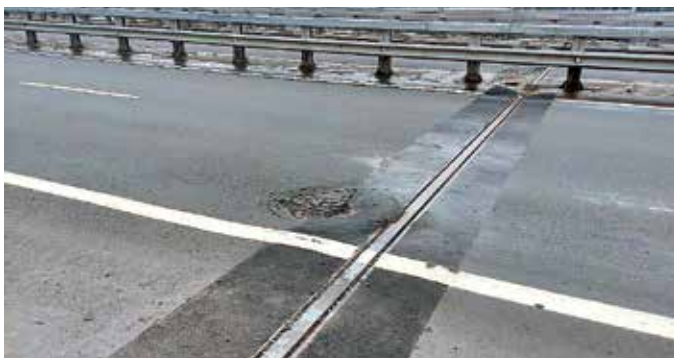
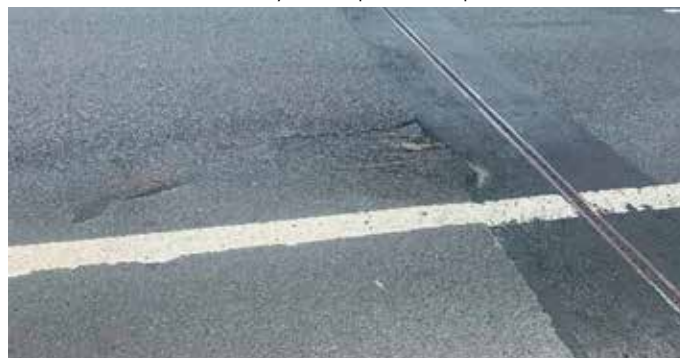
Четвертый тип дефектов условно можно назвать «на границе плотностей» (фото 15, 16).

Такие дефекты возникают перед или после переходных зон дефор-

Фото 15, 16. Дефект «На границе плотностей»

мационных швов. Казалось бы, этот конструктивный элемент должен усиливать зоны перед и за деформационным швом. Однако при сочетании воздействий от высокой температуры и тормозных усилий от автомобильного транспорта происходит размягчение и выдавливание битумосодержащего материала переходной зоны деформационного шва. За этим следует разрушение асфальтобетонного покрытия, граничащее с выдавленной переходной зоной.
